SANTA ANA ENSEÑANDO A LEER A LA VIRGEN

Anónimo, escuela madrileña
Segunda mitad del XVII
157 x 105 cm.

Iglesia parroquial de Santo Tomás. Orgaz (Toledo).

Canto González Pelayo

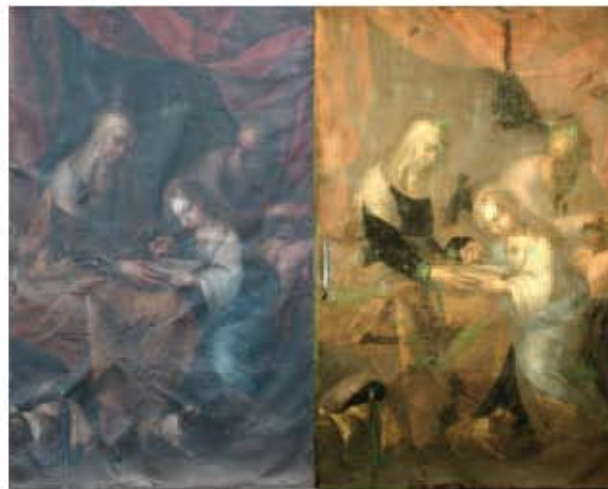
La obra presentaba un gran deterioro, antes de la restauración, siendo pésimo su estado de conservación. El soporte, realizado en tela, se encontraba reforzado con

General antes de la intervención, luz natural y luz ultravioleta.

parches en su reverso provocando estas numerosas tensiones, las cuales ocasionaron grandes deformaciones. A su vez los fuertes movimientos a los que se vio sometida la tela y la imposibilidad de respuesta ante la contracción y dilatación dieron lugar a desgarros, guirnaldas y ondulaciones. En lo que se refiere a la capa pictórica aparte de

las deficiencias habituales -suciedad generalizada, oxidación de barniz, manchas de cera, cal y lagunas-, aparecen gruesos repintes oleosos. Además, debido a una limpieza selectiva y excesiva, la capa de color presenta un estado de conservación muy desigual.

El primer paso de la intervención, tras un estudio fotográfico, se inició con el desmontaje del marco. Seguidamente se protegió la obra con papel japonés y cola animal, se desclavo el lienzo del bastidor y colocándose sobre un tablero por el anverso, se fueron eliminando los numerosos parches con medios mecánicos ayudándonos de disolventes. Para conseguir estabilizar el soporte se fue planchando a una temperatura entre 40° y 70° grados, insistiendo en las zonas donde se apreciaban mayores deformaciones. A medida que se calentaba la superficie, ésta se cubría con pesos para evitar movimientos en el soporte. Esta operación fue muy compleja, pues las ondulaciones y distensiones de la tela habían afectado gradualmente a todos los componentes de la obra. La tensión del papel al secar, junto con el calor y presión, ayudó a eliminar buena parte de esas deformaciones y contribuyeron a fijar los diferentes estratos pictóricos. Este proceso se repitió varias sesiones hasta conseguir un resultado satisfactorio. Una vez devuelta la forma original de la pintura, se procedió por el reverso a la eliminación de los parches, agua para los adheridos con cola animal y acetona en los adheridos con adhesivo sintético, efectuándose seguidamente la limpieza con bisturí y en diagonal a la fibra. Posteriormente se colocaron injertos de tela "fatigada" con la misma textura, trama, densidad y grosor del hilo original y se procedió a un entelado con la técnica tradicional de la gacha. Se procedió a continuación a colocar la obra en un nuevo bastidor con cuñas y bisel y se realizó la limpieza tras un test de solubilidad. Pasado un tiempo prudencial para la evaporación de disolventes, se protegió la película pictórica con una resina natural dammar, aplicada mediante brocha.

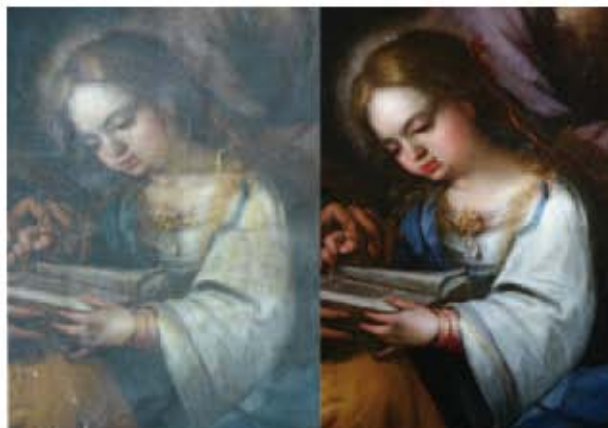
Detalle virgen antes y después de la intervención.

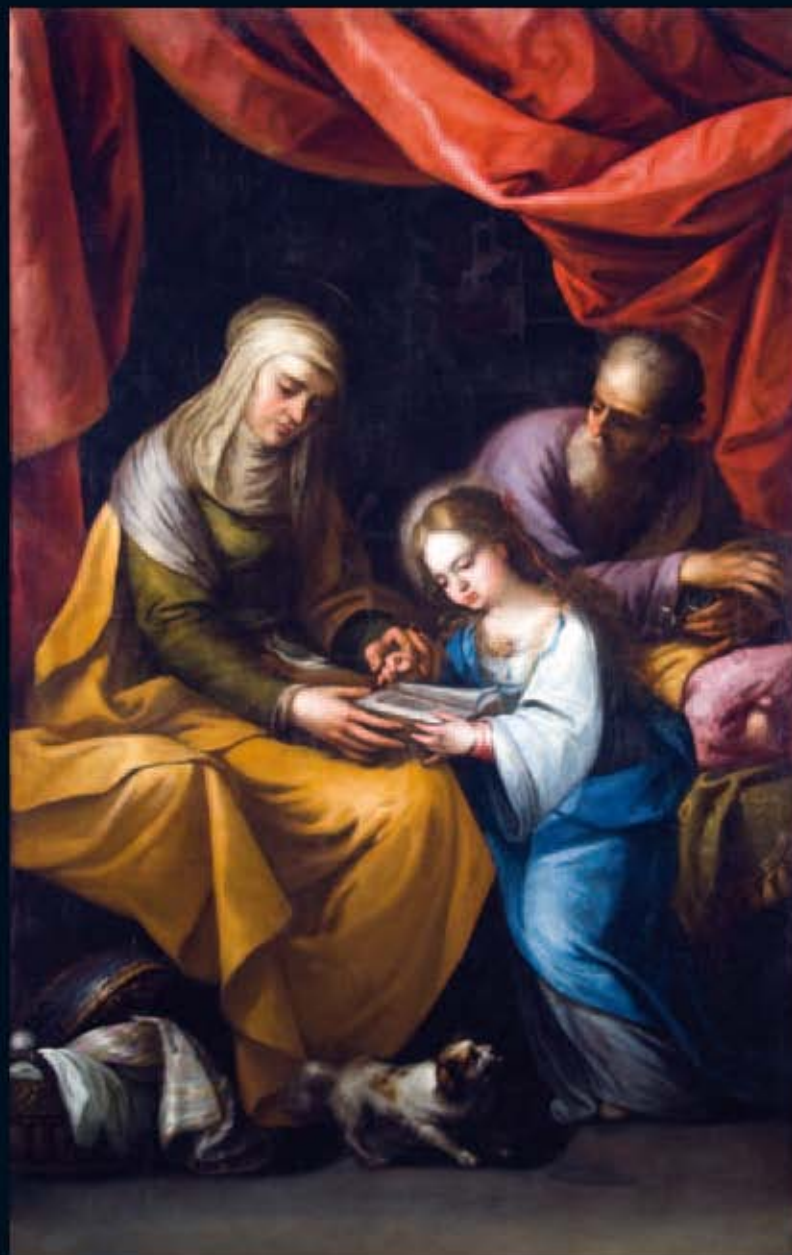
Después de la intervención.

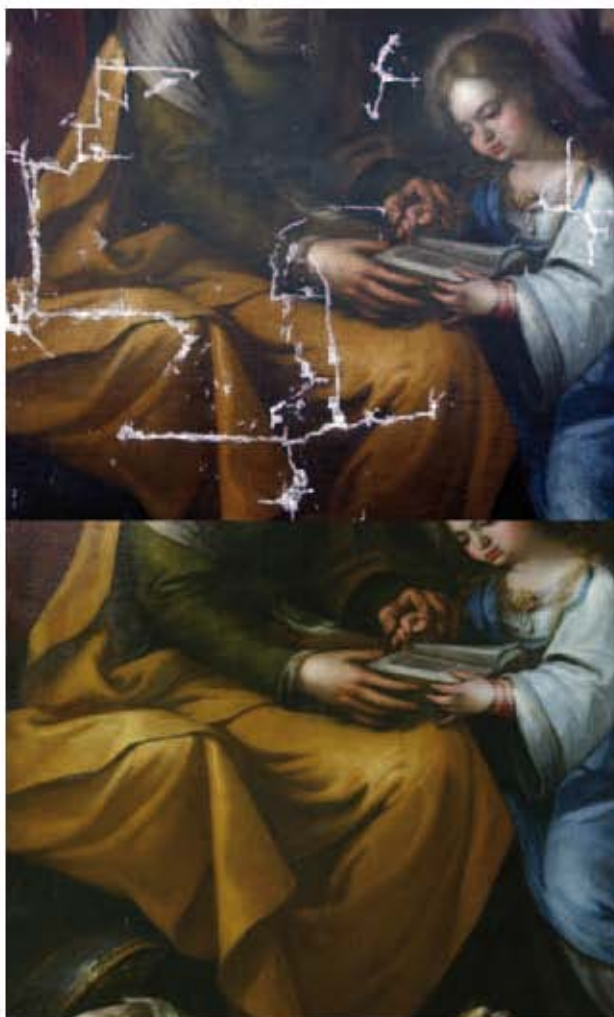
Detalle manto de Santa Ana: estucos y reintegración cromática.

En cuanto a la reintegración cromática, tras la fase de estucado y enrasado, se realizó con materiales reversibles. La técnica utilizada fue mediante puntos de color, apreciables de cerca pero consiguiendo de lejos un efecto de continuidad cromática. Finalmente, se protegió la obra con la misma resina natural, aplicada mediante pistola, matizando de esta forma los brillos que presentaba.
